## Relatório Descritivo de Atividades

### CONCESSIONÁRIA ROTA DO OESTE S.A.

Item	Empresa	Km Inicial	Km Final	Sentido	Extensão	Atividade	Descrição da Atividade
2	CNRO	839,800	839,800	Norte/Sul	-	Vistoria	Foi realizada a verificação dos pontos corrigidos da passarela de pedestres de Sinop. Foram realizados os reparos do da pintura da estrutura, repintura dos corrimãos, pintura do piso tátil, troca da tampa da caixa de passagem, remoção do aço exposto no piso, e realinhamento da placa de sinalização.
3							
4							
5							
6							
7

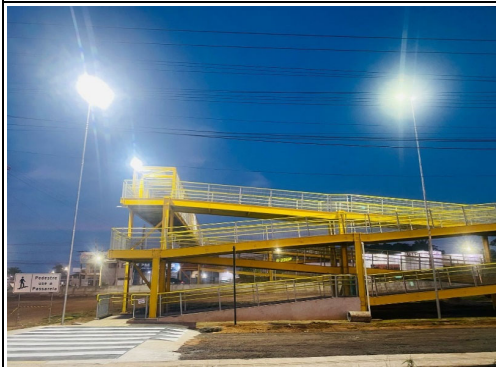
Localização	Descrição
BR 163/MT KM 839+800 - Sinop	Iluminação.

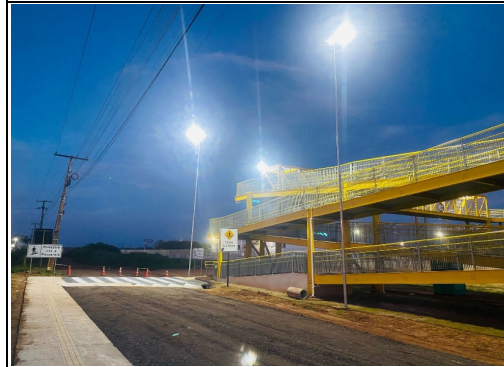
Localização	Descrição
BR 163/MT KM 839+800 - Sinop	Iluminação.

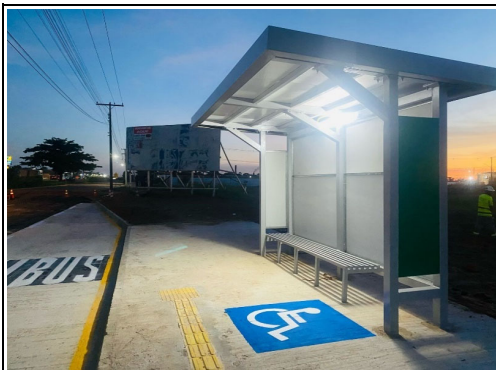
Localização	Descrição
BR 163/MT KM 839+800 - Sinop	Abrigo de Passageiros.

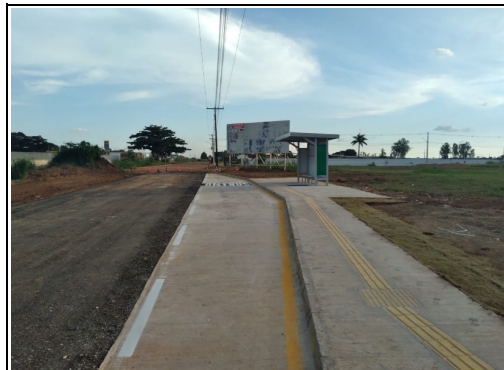
Localização	Descrição
BR 163/MT KM 839+800 - Sinop	Baia de ônibus.

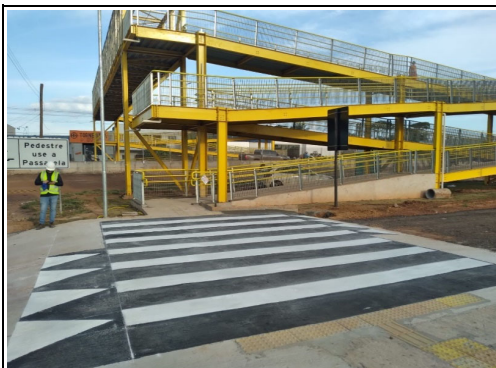
Localização	Descrição
BR 163/MT KM 839+800 - Sinop	Retoque geral da pintura da estrutura.

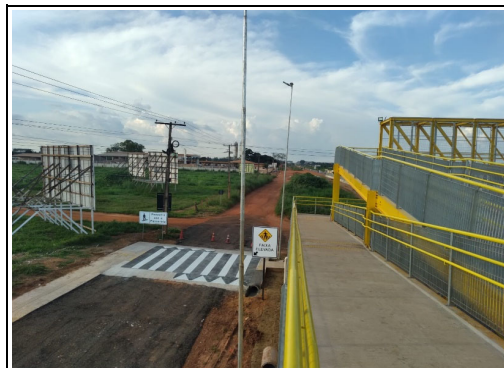
Norte	Descrição
BR 163/MT KM 839+800 - Sinop	Repintura dos corrimãos.

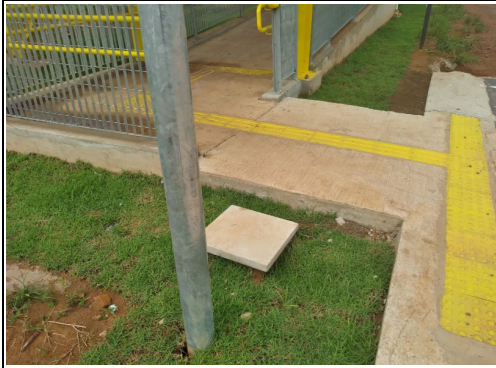
Localização	Descrição
BR 163/MT KM 839+800 - Sinop	Substituição da tampa da CX de passagem.

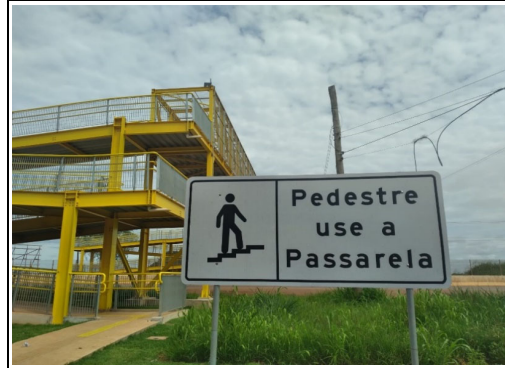
Localização	Descrição
BR 163/MT KM 839+800 - Sinop	Placa reparada.

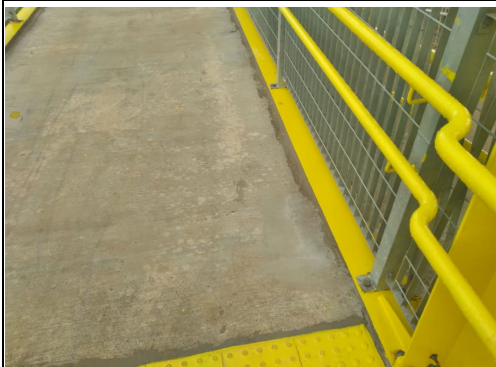
Localização	Descrição
BR 163/MT KM 839+800 - Sinop	Remoção das pontas de ferro do piso.

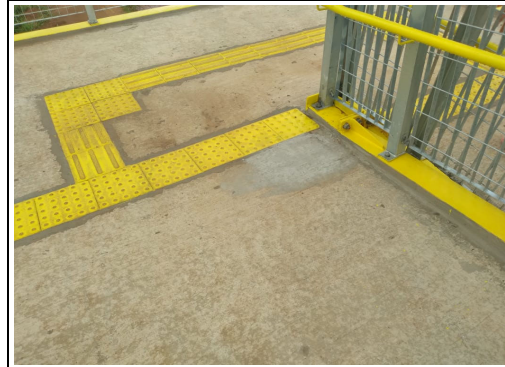
Localização	Descrição
BR 163/MT KM 839+800 - Sinop	Remoção das pontas de ferro do piso.

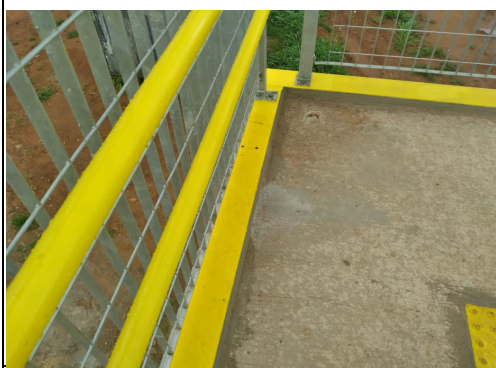
Localização	Descrição
BR 163/MT KM 839+800 - Sinop	Remoção das pontas de ferro do piso.

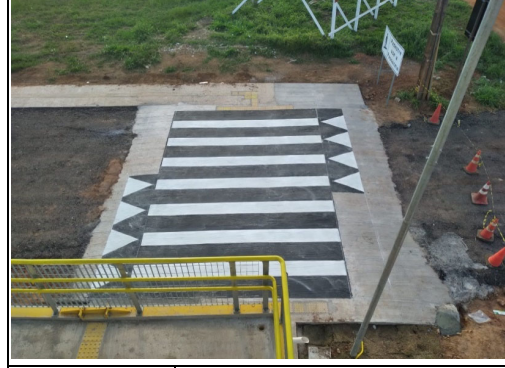
Norte	Descrição
BR 163/MT KM 839+800 - Sinop	Travessia elevada de pedestres.

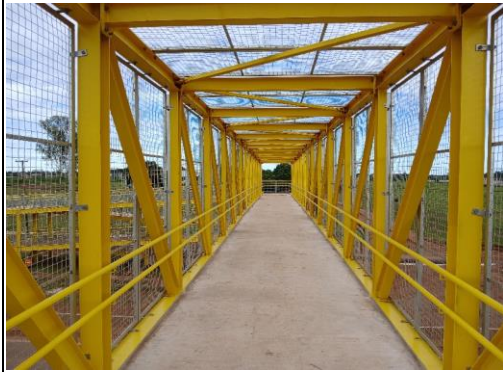
Localização	Descrição
BR 163/MT KM 839+800 - Sinop	Tela de Proteção

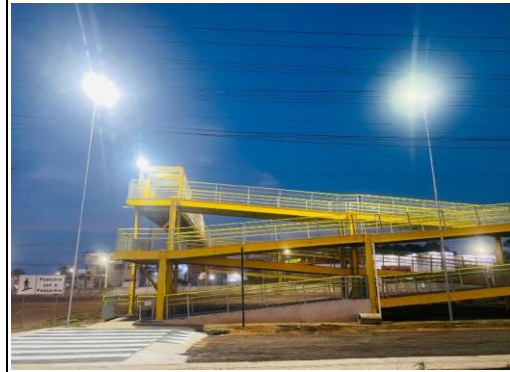
Localização	Descrição
BR 163/MT KM 839+800 - Sinop	Iluminação.

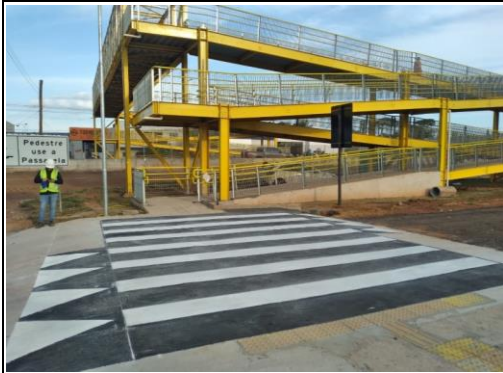
Localização	Descrição
BR 163/MT KM 839+800 - Sinop	Elementos pré-fabricados

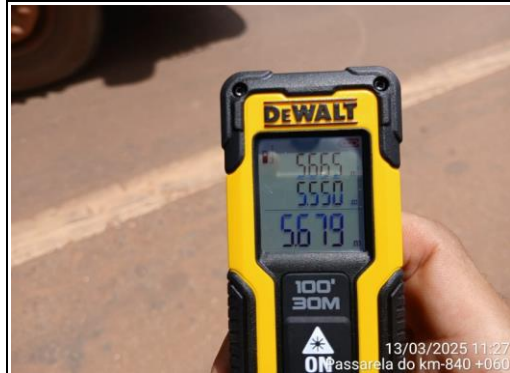
Localização	Descrição
BR 163/MT KM 839+800 - Sinop	Gabarito maior que 5,5m

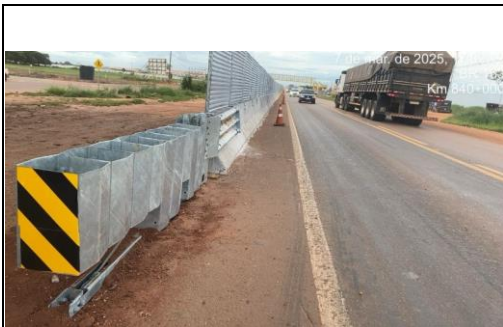
Localização	Descrição
BR 163/MT KM 839+800 - Sinop	Implantação de Barreira rígida e tela antiofuscante.

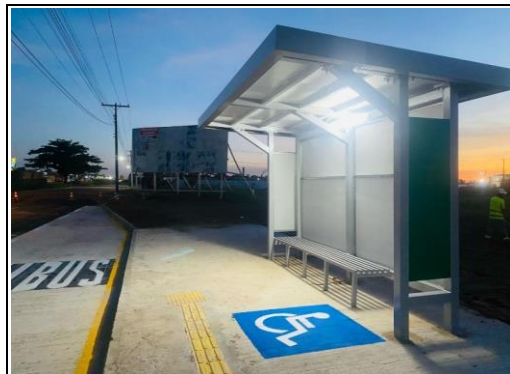
Norte	Descrição
BR 163/MT KM 839+800 - Sinop	Acessibilidade
